**АКТ**

**О Т Ч Ѕ Т**

**на выполнение археологического обследования**

**«Строительство оросительной мелиоративной системы площадью 560 га, близ с.  
Черницыно Октябрьского района Курской области (проектирование линейного  
объекта)», в границах кадастровых кварталов: 46:17:000000, 46:17:111206, 46:17:111207,  
46:17:111208. Протяженность участка обследования 13,35 км**

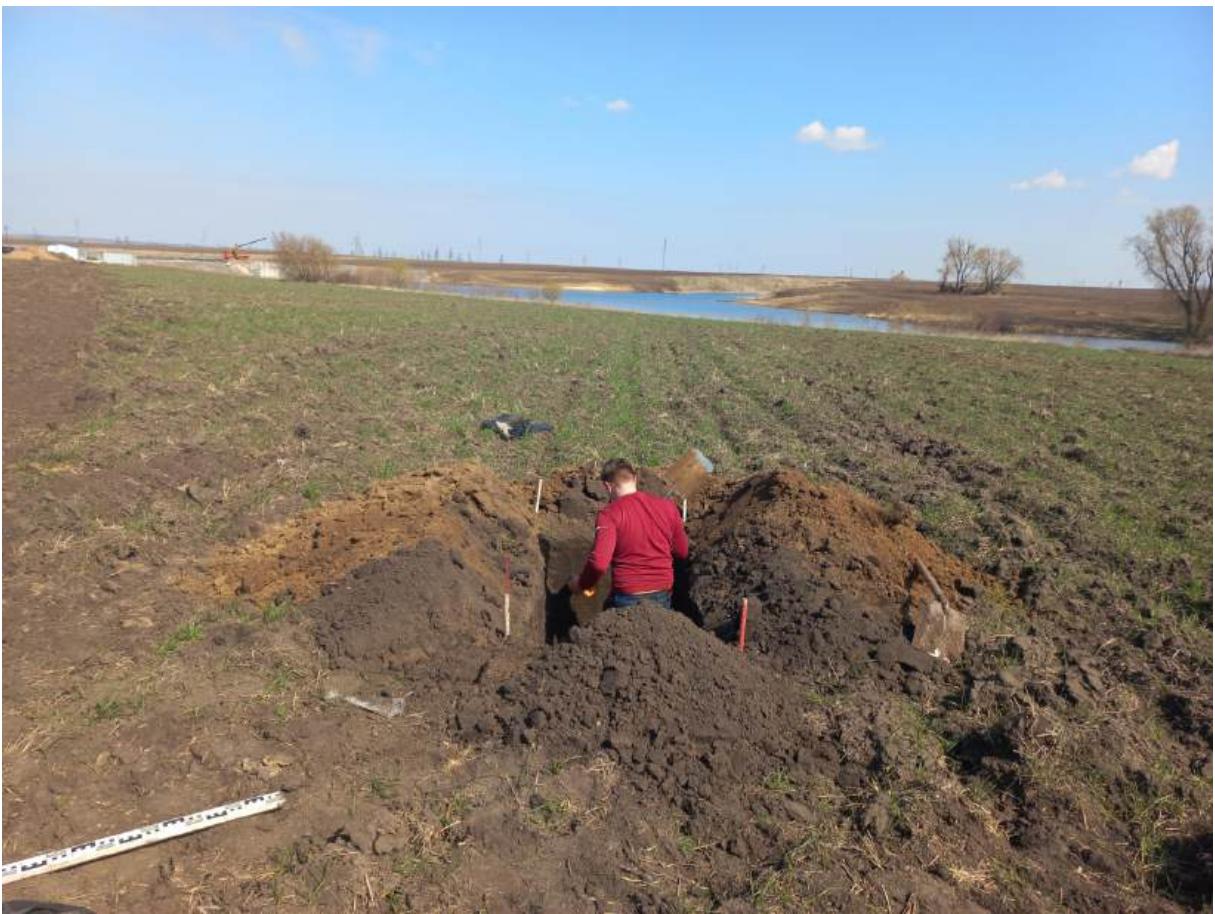
Илл. 39. Курская область. Октябрьский район. С. Черницыно. 2025 год. Процесс работ. Исследование нематериковых напластований в шурфе 2, вид с Ю.

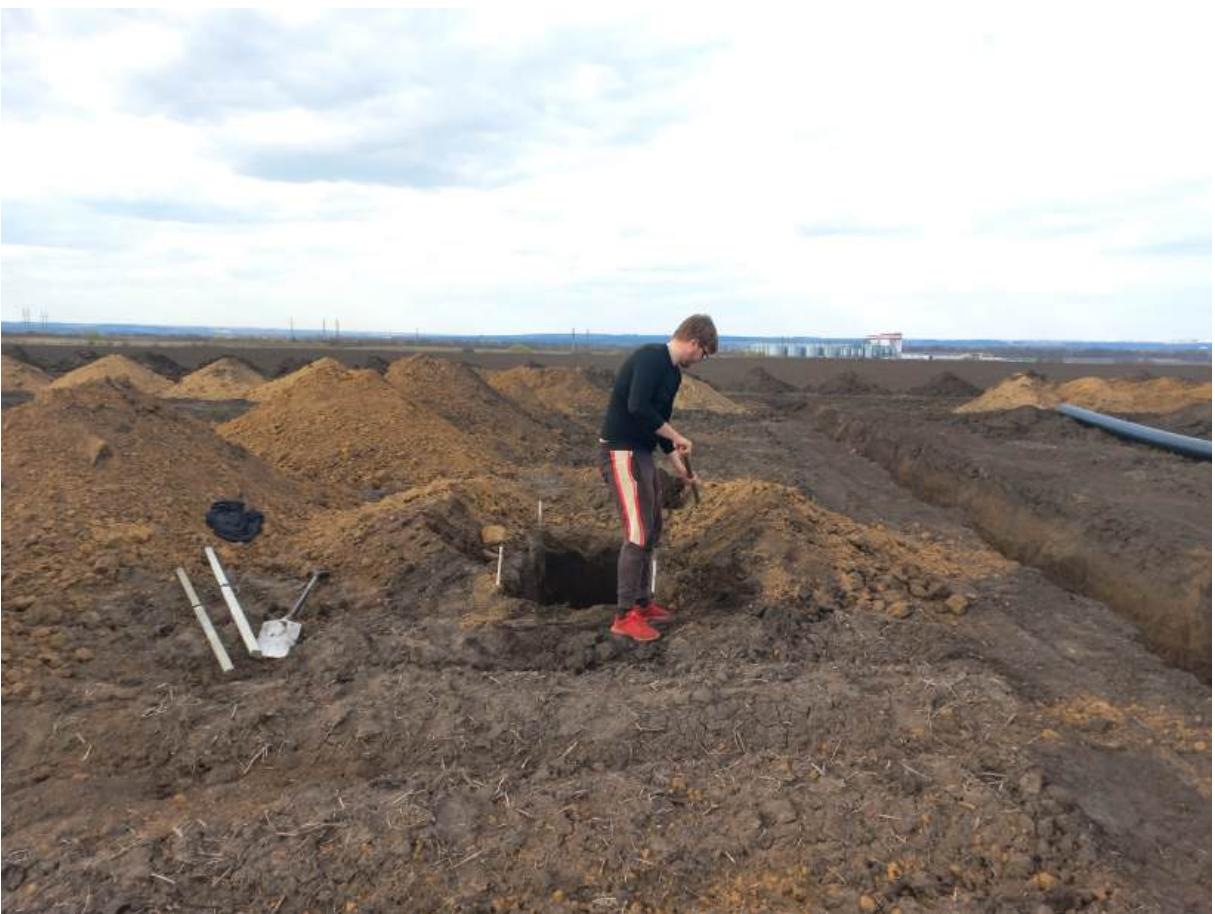
фотофиксация одного (в случае отсутствия культурных отложений) или всех бортов шурфа (в случае выявления археологического материала в шурфе). Во всех шурфах выполнялся контрольный прокоп верхнего горизонта материкового слоя для подтверждения его археологической стерильности. После работ все шурфы были рекультивированы.

Илл. 40. Курская область. Октябрьский район. С. Черницыно. 2025 год. Процесс работ. Рекультивация шурфа 9, вид с Ю.

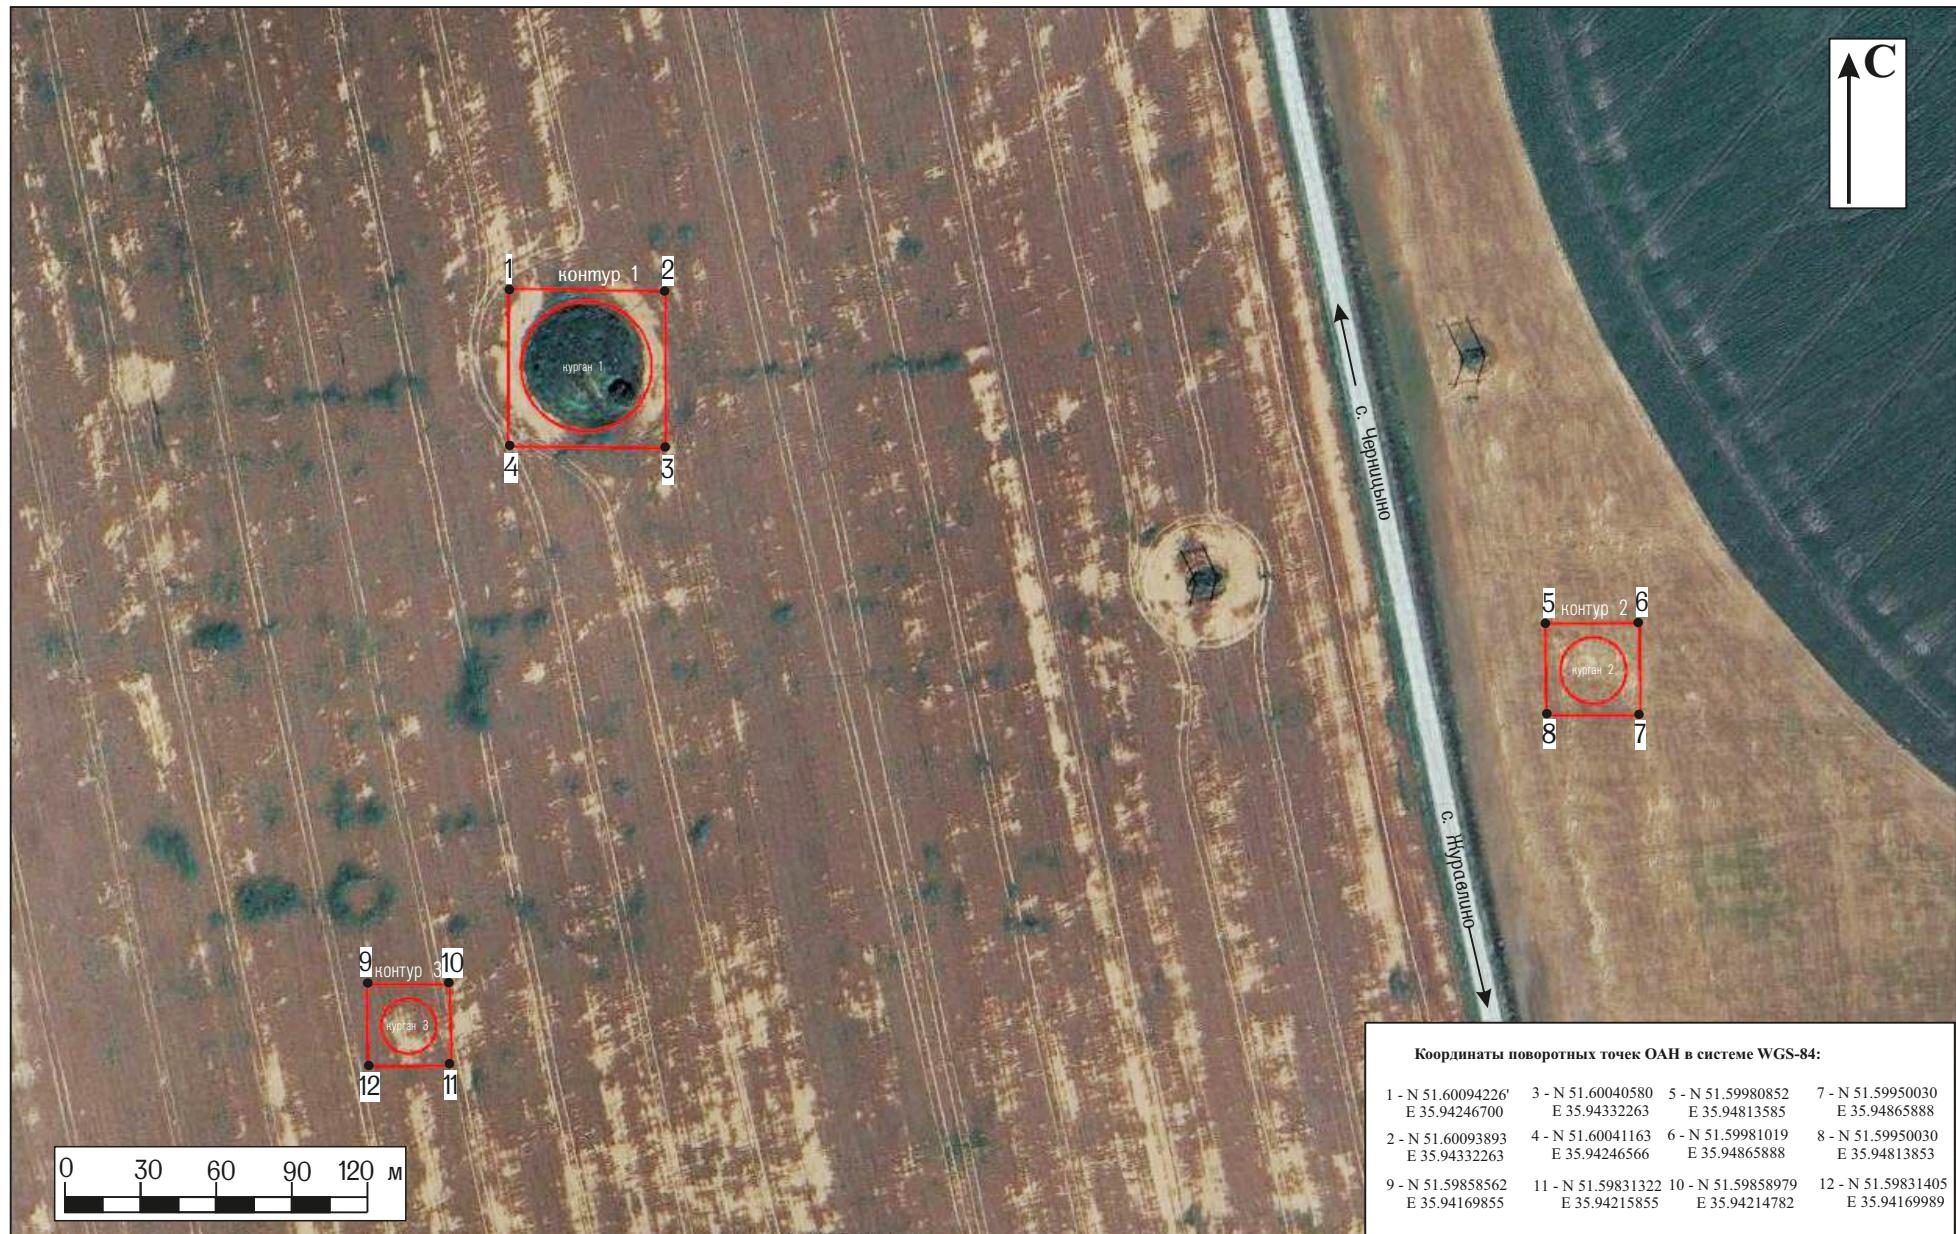
Курганская группа состоит из трёх насыпей.

Илл. 42. Курская область. Октябрьский район. С. Черницыно. 2025 г. ОАН «Лютчино Курганный могильник». Расположение обследованного ОАН на космоснимке Google, 2024 г.

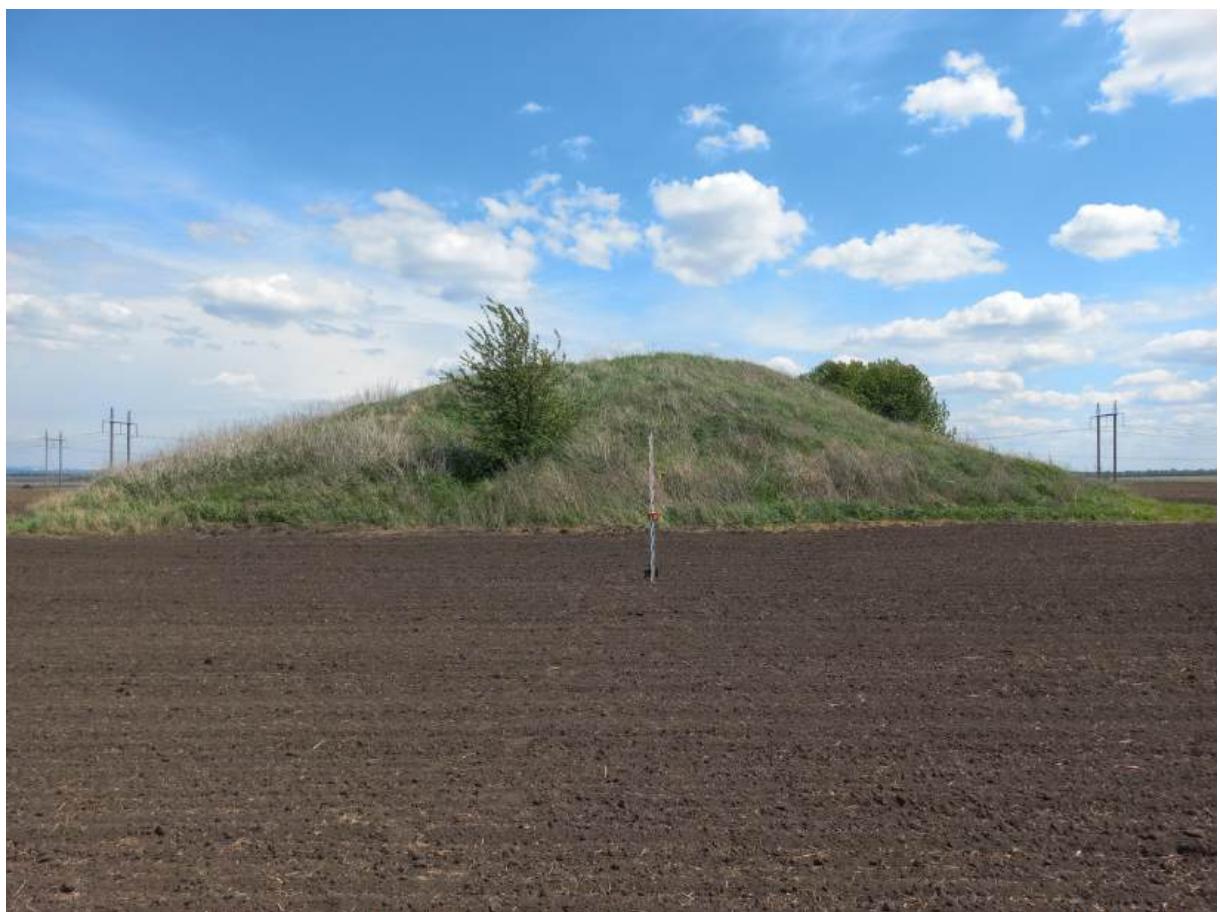
Курган 1 округлый в плане, диаметром 50 м, высотой ок. 4,5 м. Поверхность кургана задернована. В южной части прослеживается разрушение, в виде выемки грунта.

Илл. 43. Курская область. Октябрьский район. С. Черницыно. 2025 год.  
ОАН «Лютчино Курганный могильник». Курган 1, вид с востока.

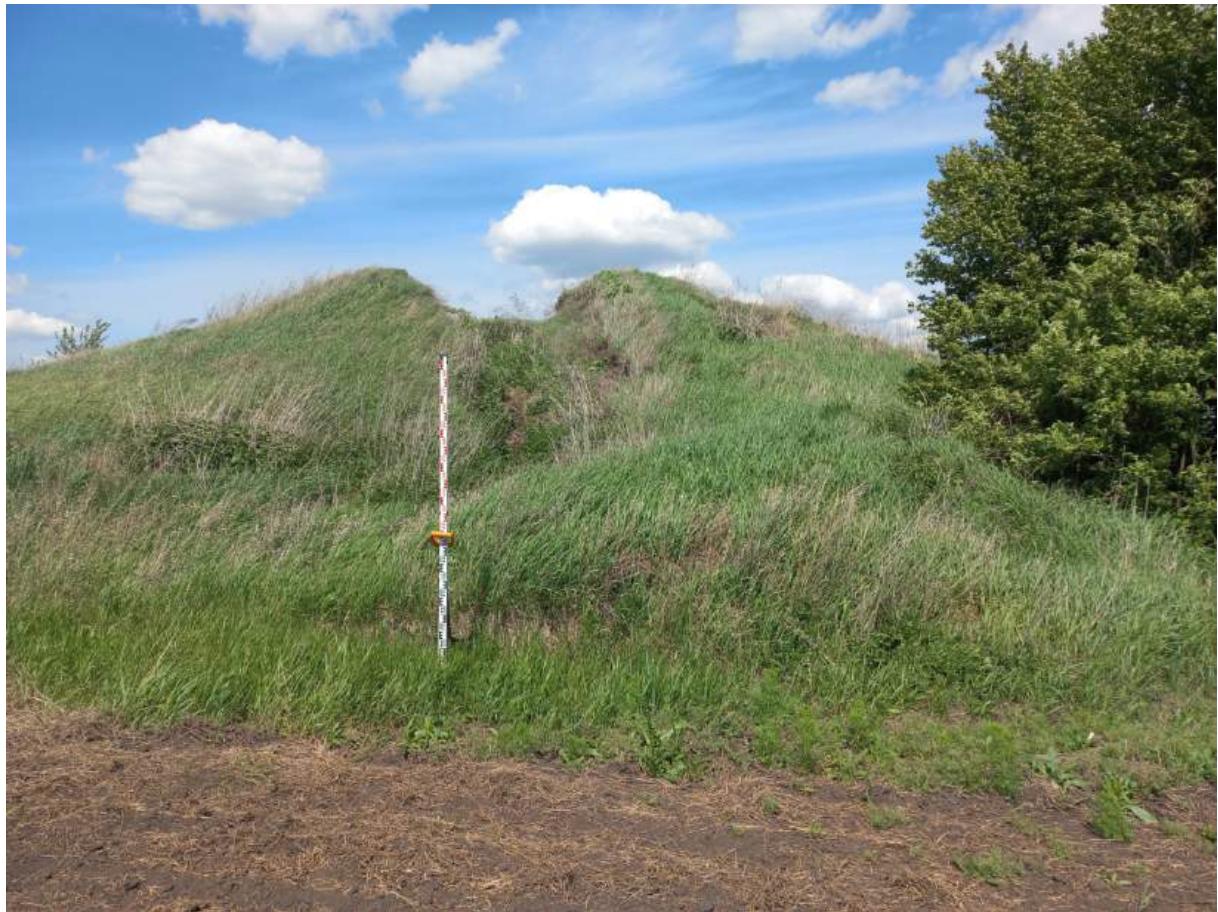
Илл. 44. Курская область. Октябрьский район. С. Черницыно. 2025 год.  
ОАН «Лютчино Курганный могильник». Курган 1, вид с запада.

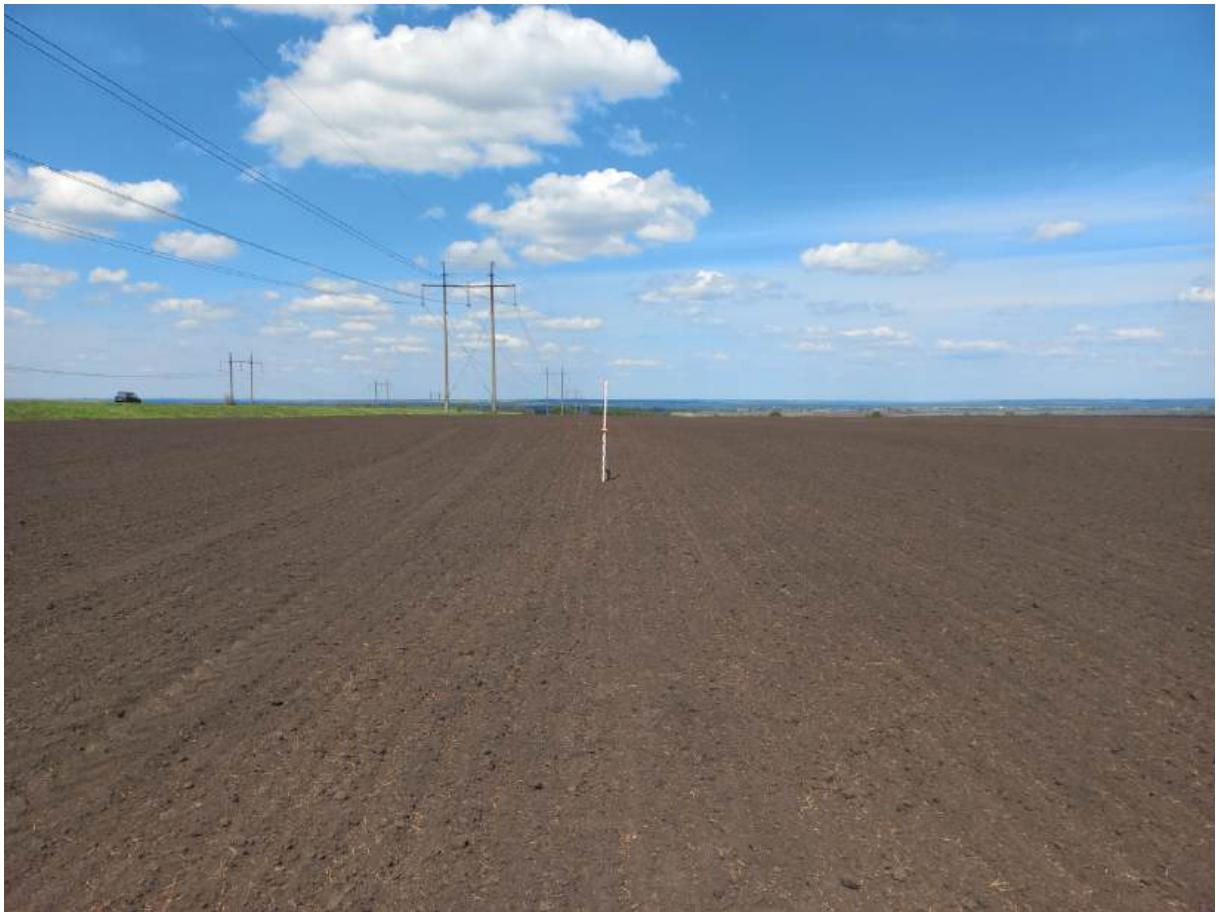
Степень сохранности ОАН – неудовлетворительная. Курганы 2 и 3 подвергаются интенсивной распашке.

Илл. 45. Курская область. Октябрьский район. С. Черницыно. 2025 год.  
ОАН «Лютчино Курганный могильник». Курган 1. Разрушения в южной части кургана,  
вид с юга.

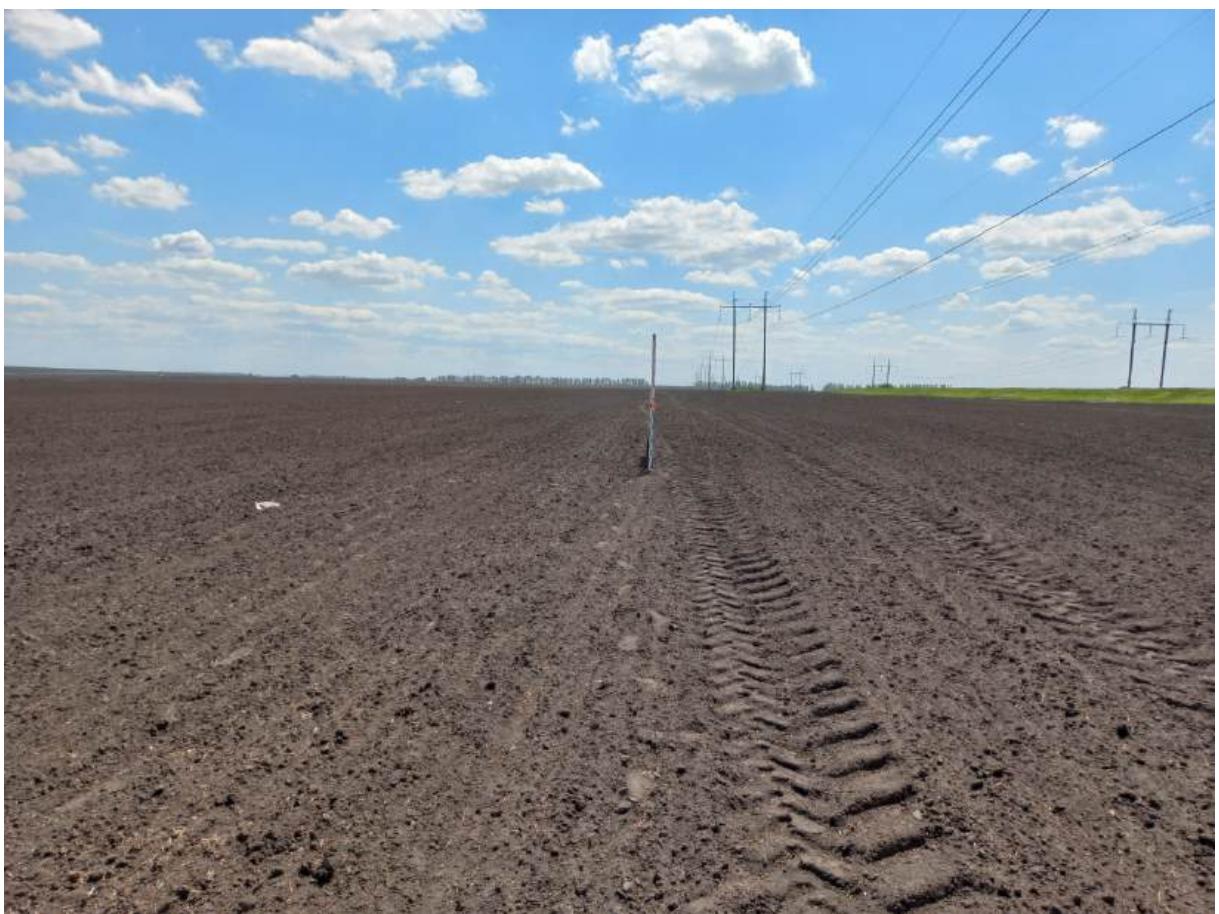
Курган 2 расположен в 340 м к юго-востоку от кургана 1. Курган 2 округлый в плане, диаметром 25 м, высотой ок. 0,4 м. Поверхность кургана распахивается.

Илл. 46. Курская область. Октябрьский район. С. Черницыно. 2025 год.  
ОАН «Лютчино Курганный могильник». Курган 2, вид с юга.

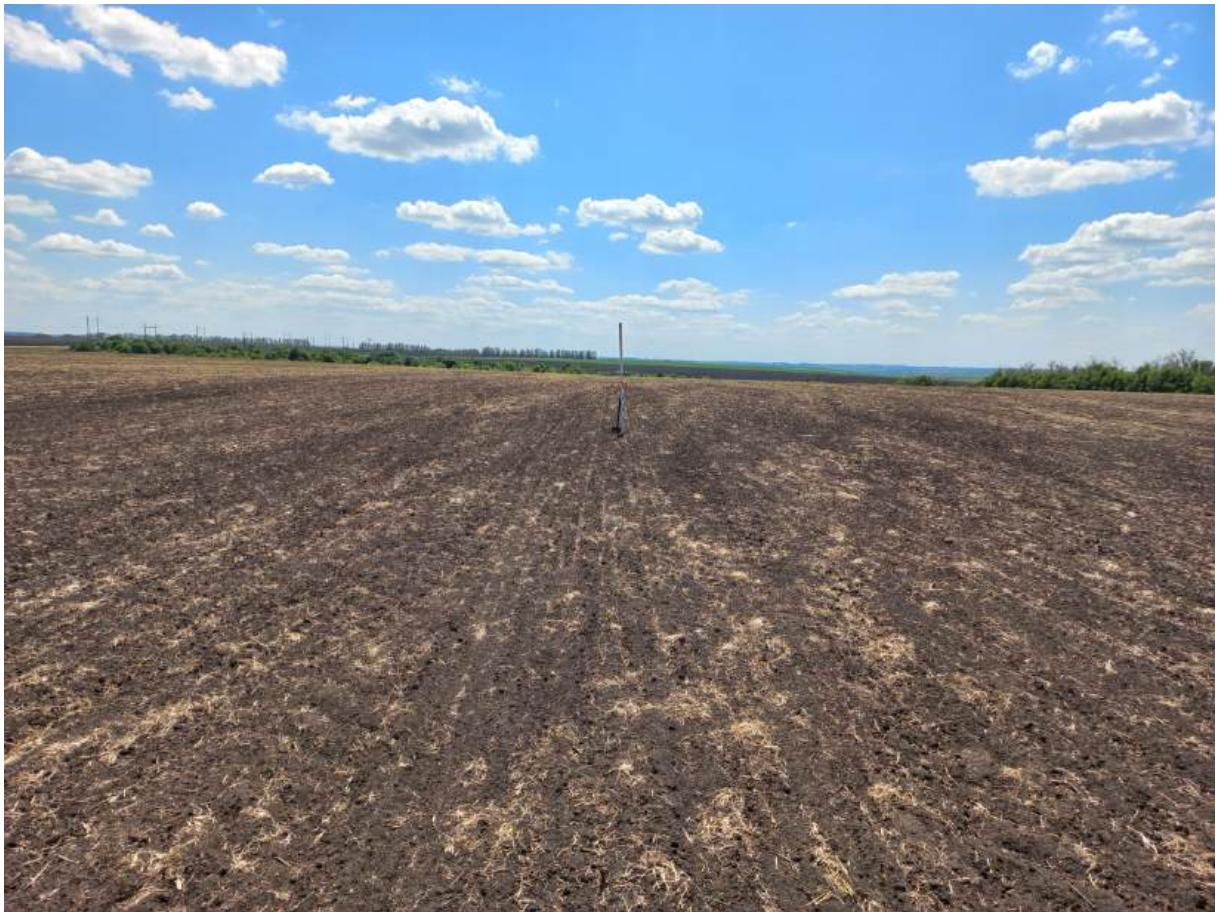
Илл. 47. Курская область. Октябрьский район. С. Черницыно. 2025 год.  
ОАН «Лютчино Курганный могильник». Курган 2, вид с севера.

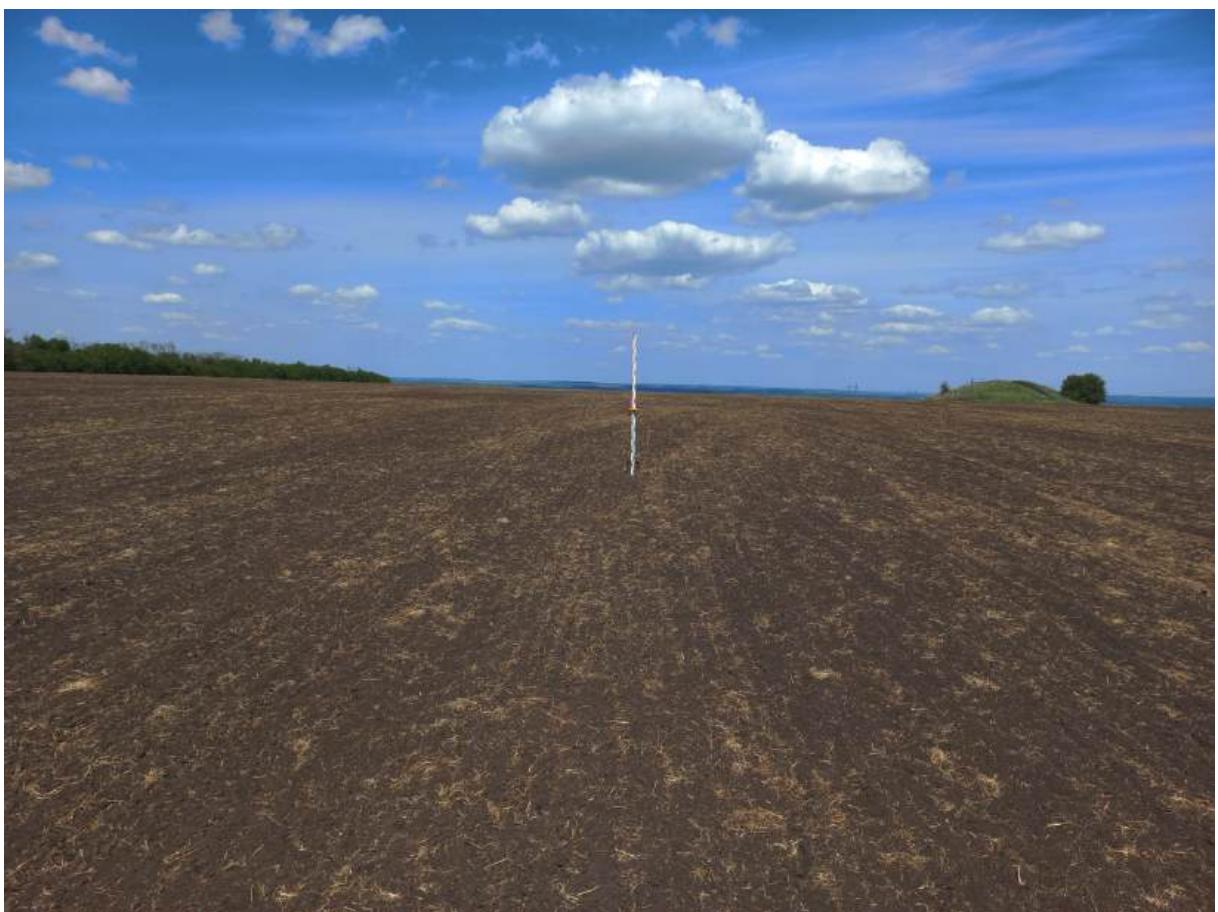
Курган 3 расположен в 200 м к юго-юго-западу от кургана 1. Курган 3 округлый в плане, диаметром 20 м, высотой ок. 0,35 м. Поверхность кургана распахивается.

Илл. 48. Курская область. Октябрьский район. С. Черницыно. 2025 год.  
ОАН «Лютчино Курганный могильник». Курган 3, вид с севера.
