**АКТ**  
**государственной историко-культурной экспертизы**  
**научно-проектной документации на выполнение работ по сохранению объекта**  
**культурного наследия регионального значения «Здание роддома № 1, 1950-е гг.»,**  
**расположенного по адресу: Курская область, г. Курск, ул. Ленина, д. 29**

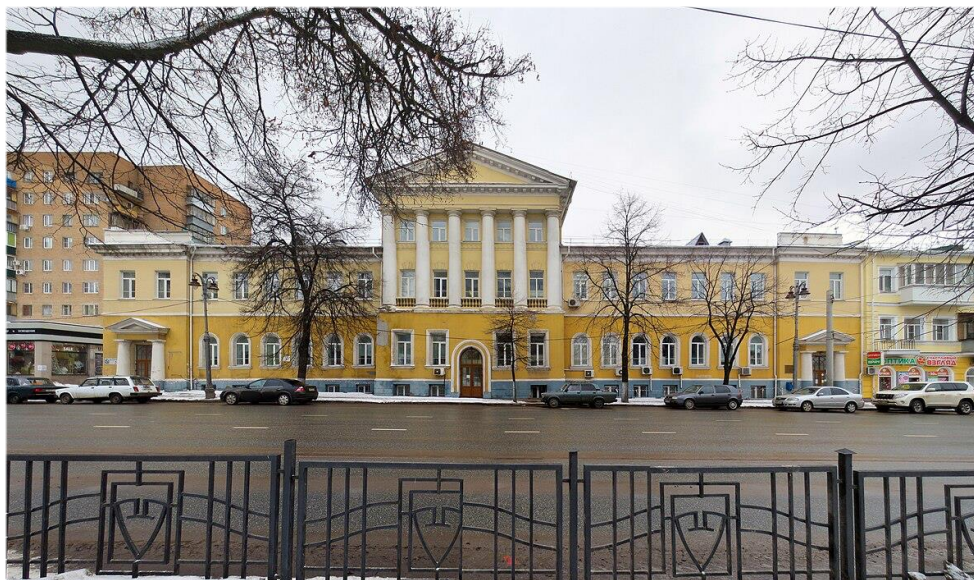
*Фото 2024 год. Главный западный фасад объекта по ул. Ленина*

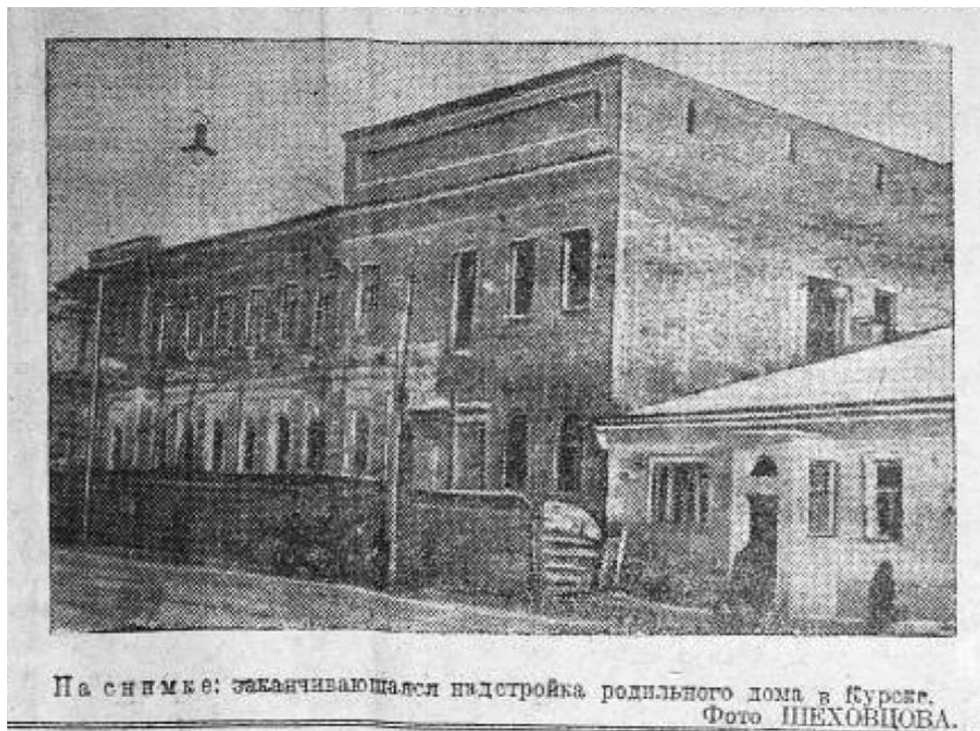
*Вид особняка П.И. Курдюмова (затем А.К. Введенского) с ул. Ленина, 29 после реконструкции под родильный дом. Фото кон. 1930-х гг.*
