АКТ

государственной историко-культурной экспертизы

документации, о выполненных археологических полевых работах, содержащей результаты исследований, в соответствии с которыми определяется наличие или отсутствие объектов, обладающих признаками объекта культурного наследия, на земельных участках, подлежащих воздействию земляных, строительных, мелиоративных и (или) хозяйственных работ, предусмотренных статьей 25 Лесного кодекса Российской Федерации, работ по использованию лесов (за исключением работ, указанных в пунктах 3, 4 и 7 части 1 статьи 25 Лесного кодекса Российской Федерации) и иных работ в зоне капитального ремонта моста через р. Умский на 490+632 автомобильной дороги М-2 «Крым» Москва – Тула – Орел – Курск – Белгород – граница с Украиной в Фатежском районе Курской области

Документация, о выполненных археологических полевых работах, содержащая результаты исследований, в соответствии с которыми определяется наличие или отсутствие объектов, обладающих признаками объекта культурного наследия, на земельных участках, подлежащих воздействию земляных, строительных, мелиоративных и (или) хозяйственных работ, предусмотренных статьей 25 Лесного кодекса Российской Федерации, работ по

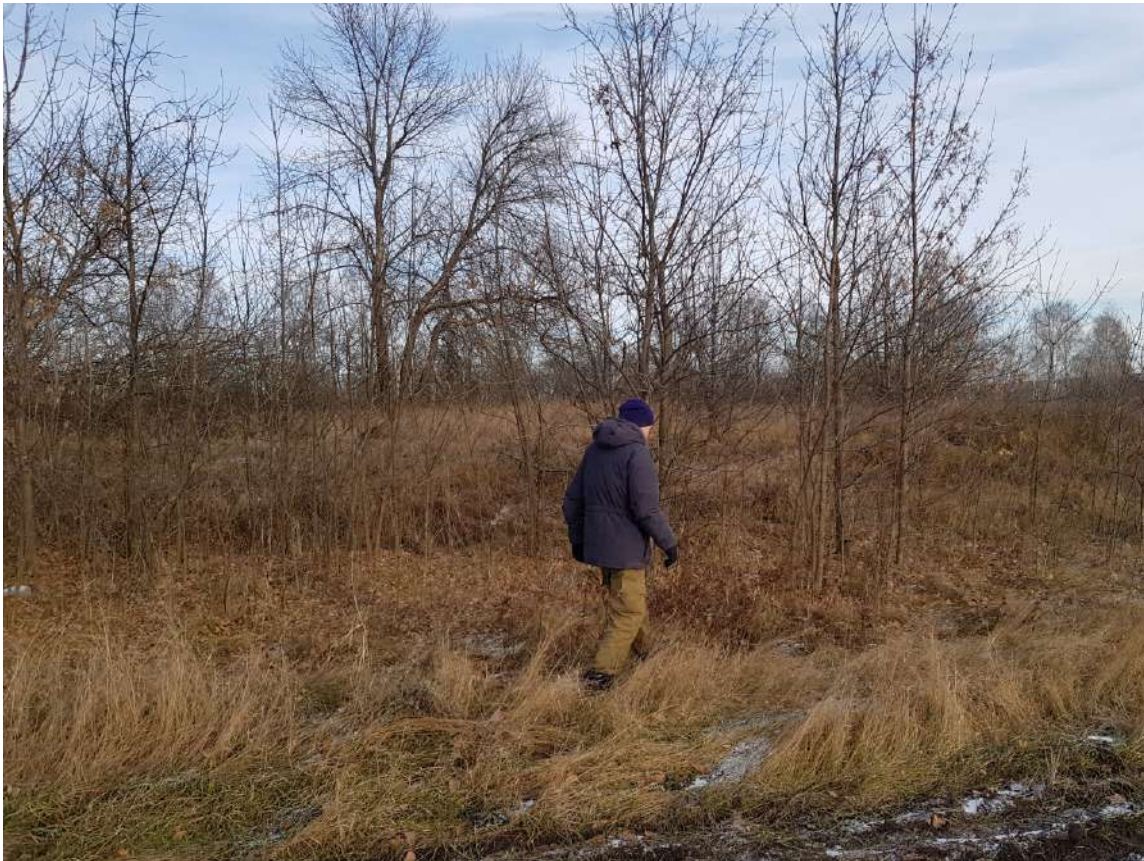
Илл. 26. Пеший осмотр местности в северной части участка археологического обследования. Вид с юго-запада.

На начальном этапе исследования была проведена пешая разведка по всему участку хозяйственного освоения с целью выявления и сбора подъёмного археологического материала (Илл. 26; 27). Проведена фотофиксация современного состояния землеотвода (Илл. 10-25). Визуальному осмотру подверглись луговые территории, участки поросшие лесом, заболоченные территории, овраги, колеи и осыпи дорог. В результате вышеописанных изысканий предметы материальных культур предшествующих исторических эпох не были обнаружены.

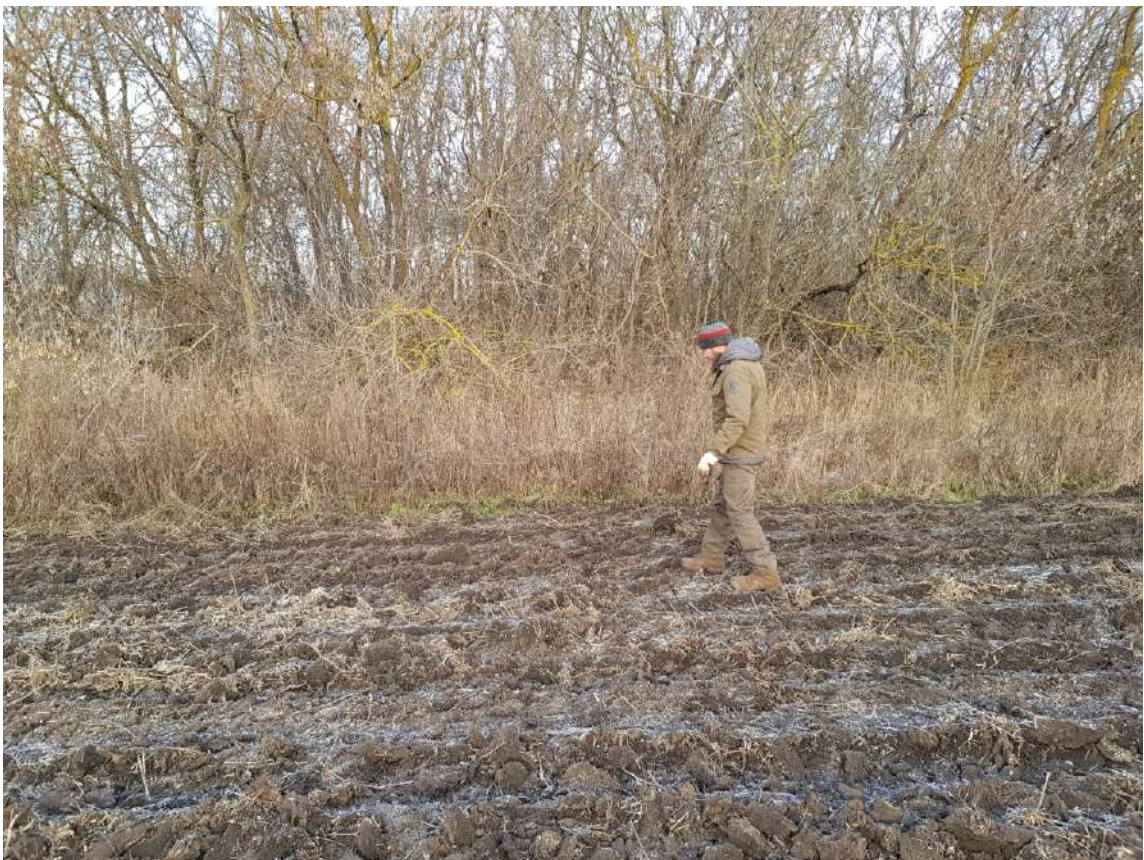
Илл. 27. Пеший осмотр местности в южной части участка археологического обследования. Вид с юго-запада.

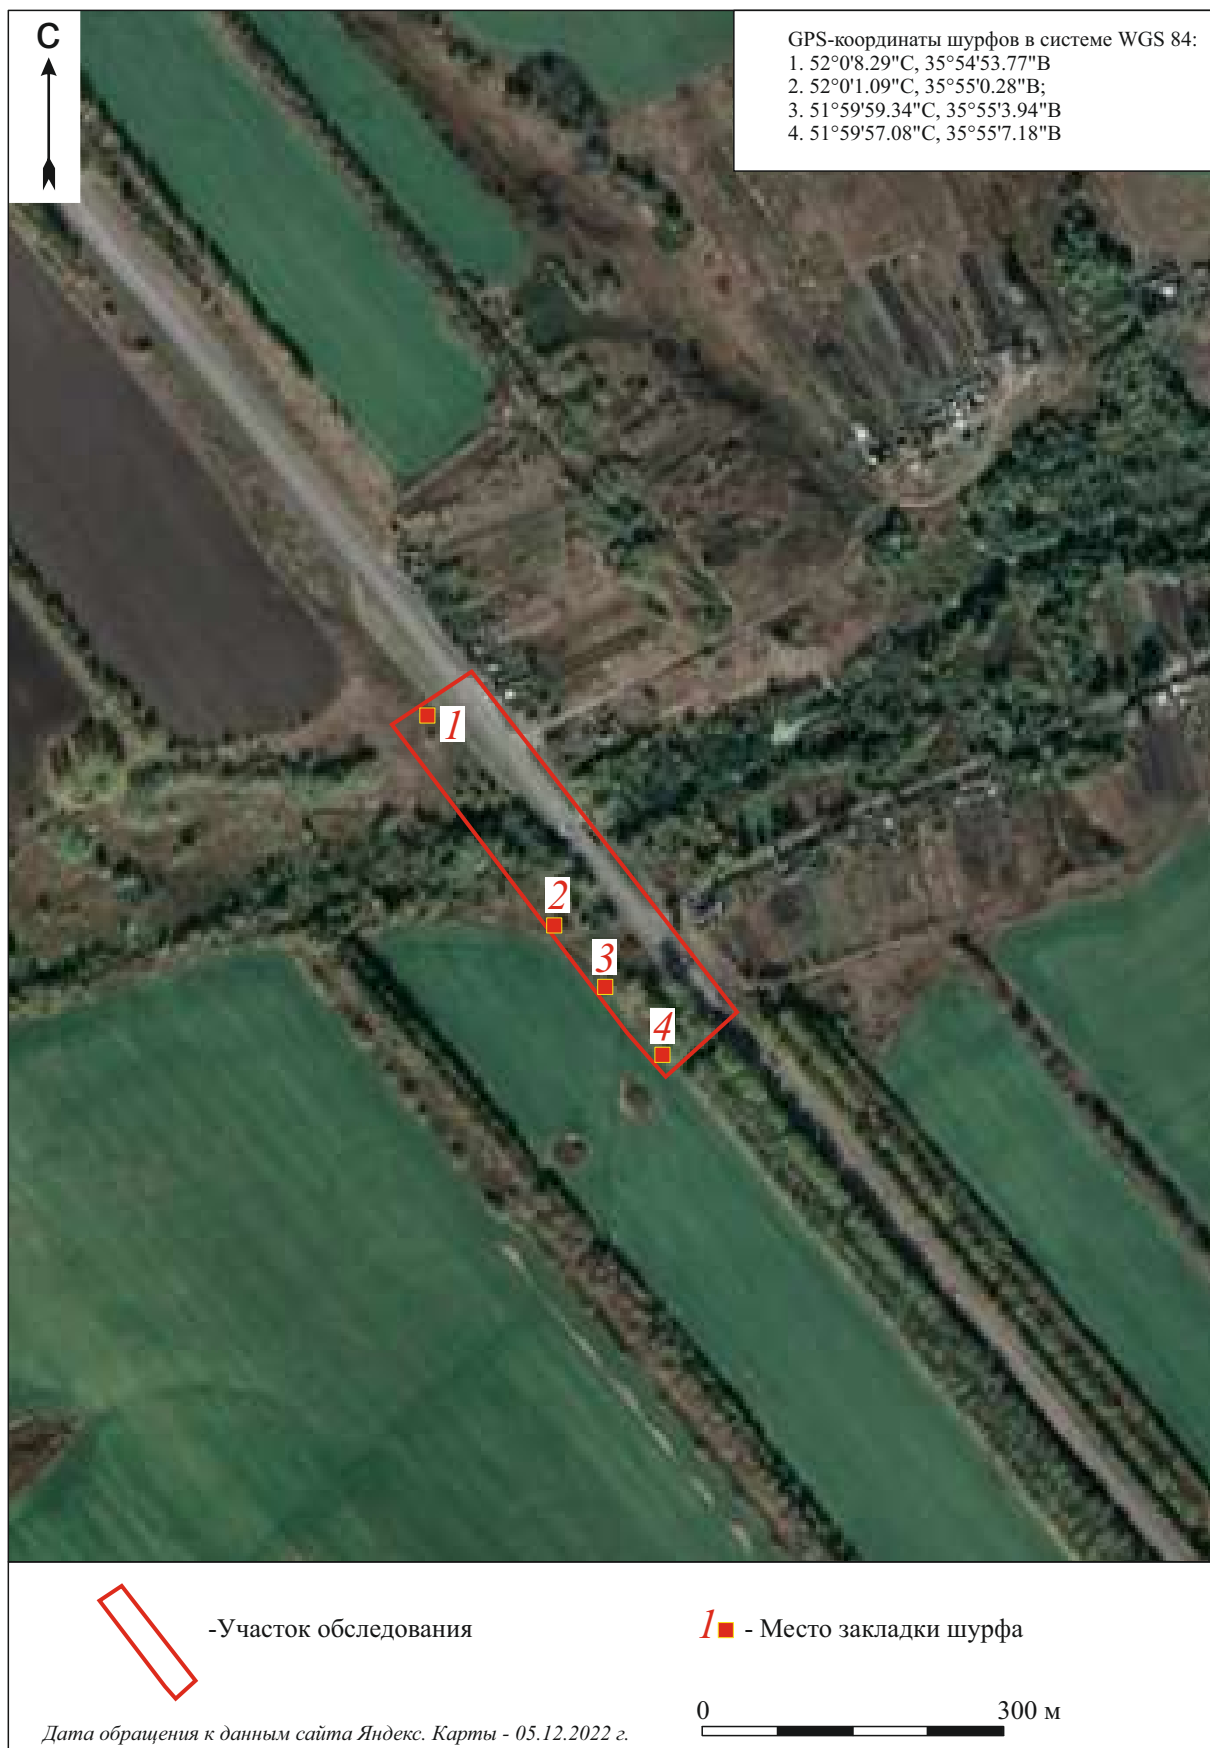
Илл. 28. Космоснимок с обозначением участка археологического обследования и мест закладки археологических шурфов..

Автор документации предоставил координаты землеотвода (илл. 28, 29).

заложены 4 разведочных шурфа. Их точное местоположение фиксировалось при помощи портативного навигатора Garmin GPSmap 62 (Илл. 28; 29).

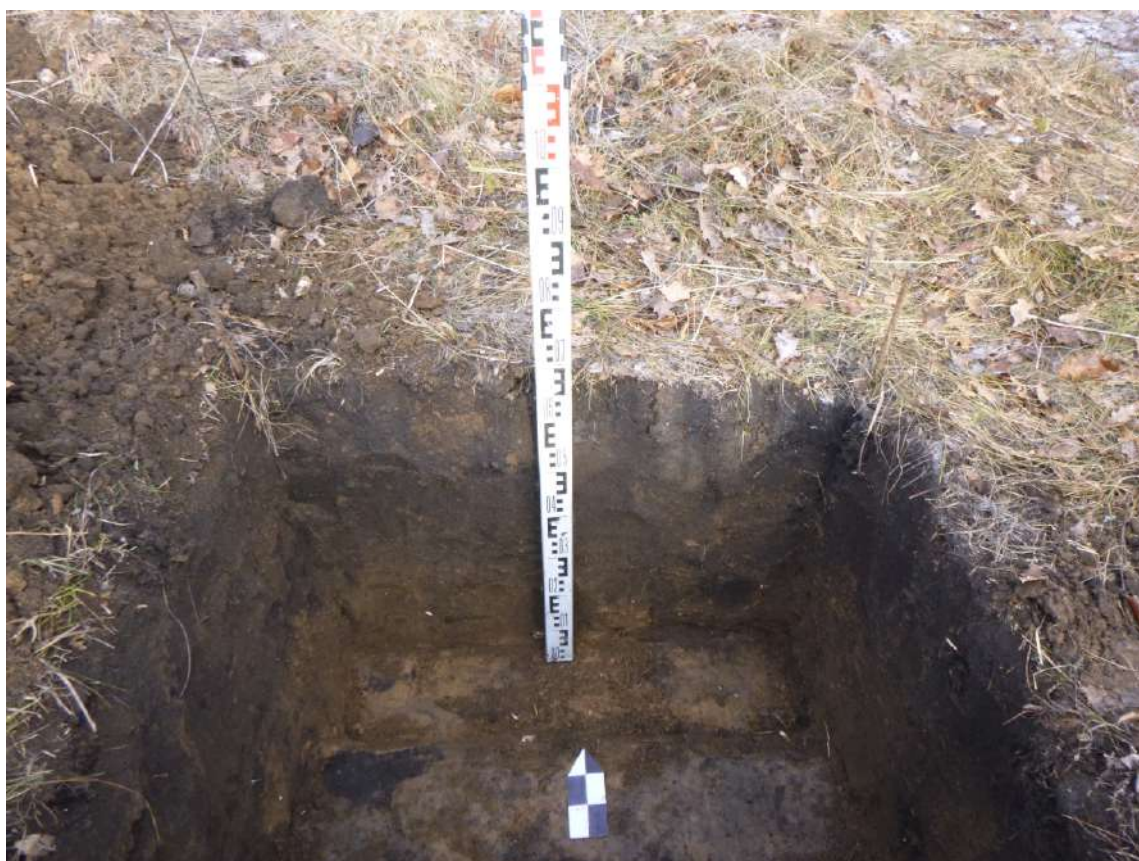
Стратиграфия северного борта. Сверху залегал дерновой слой, его толщина составляла от 0,04 м. За ним следовал слой коричневого суглинка мощностью от 0,25 до 0,4 м. Ниже залегал жёлто-коричневый суглинок. Его толщина была в пределах от 0,15 до 0,3 м. (Илл. 35; 36).

Илл. 35. Шурф 1. Контрольный прокоп материка вдоль северного борта. Вид с юга.

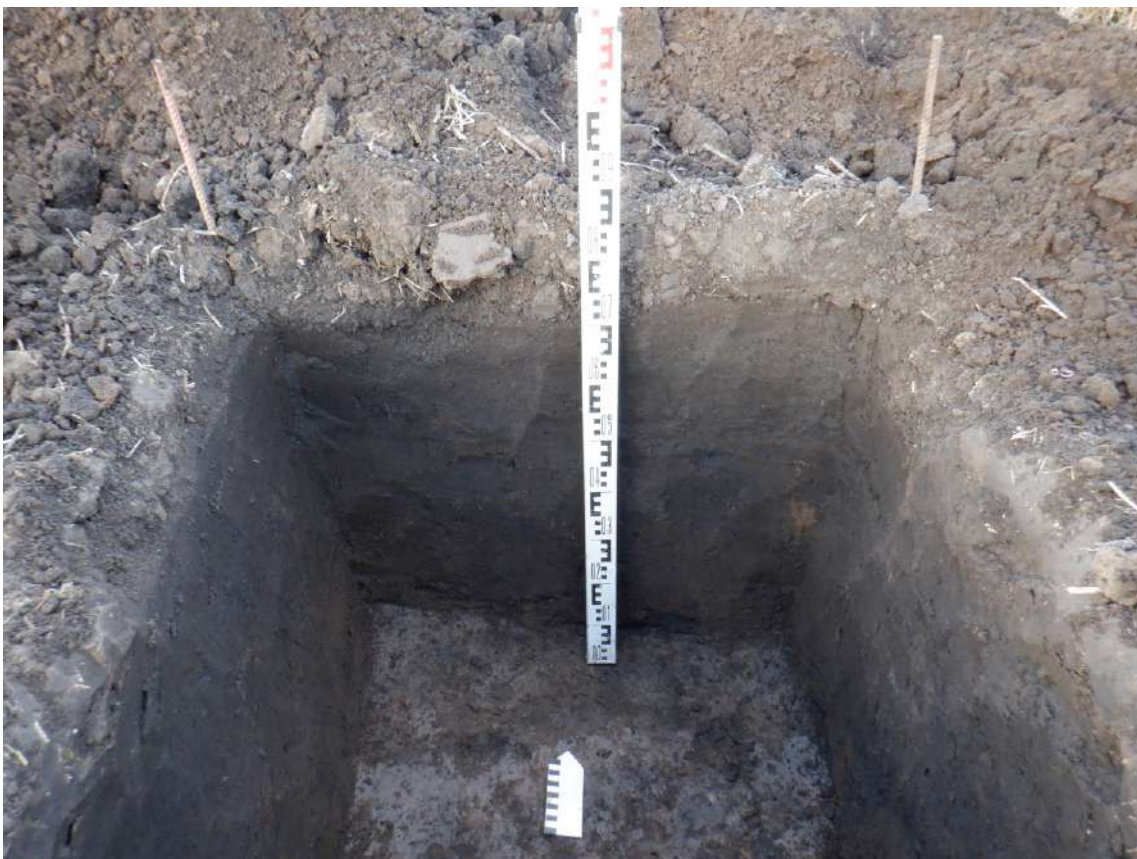
Стратиграфия северного борта. Сверху залегал дерновой слой, его толщина составляла от 0,04 м. За ним следовал слой коричневого суглинка мощностью 0,66-0,68 м. Ниже залегал жёлто-коричневый суглинок. Его толщина была в пределах от 0,1 до 0,12 м. (Илл. 42; 43).

Илл. 42. Шурф 2. Северный борт на уровне материка. Вид с юга.

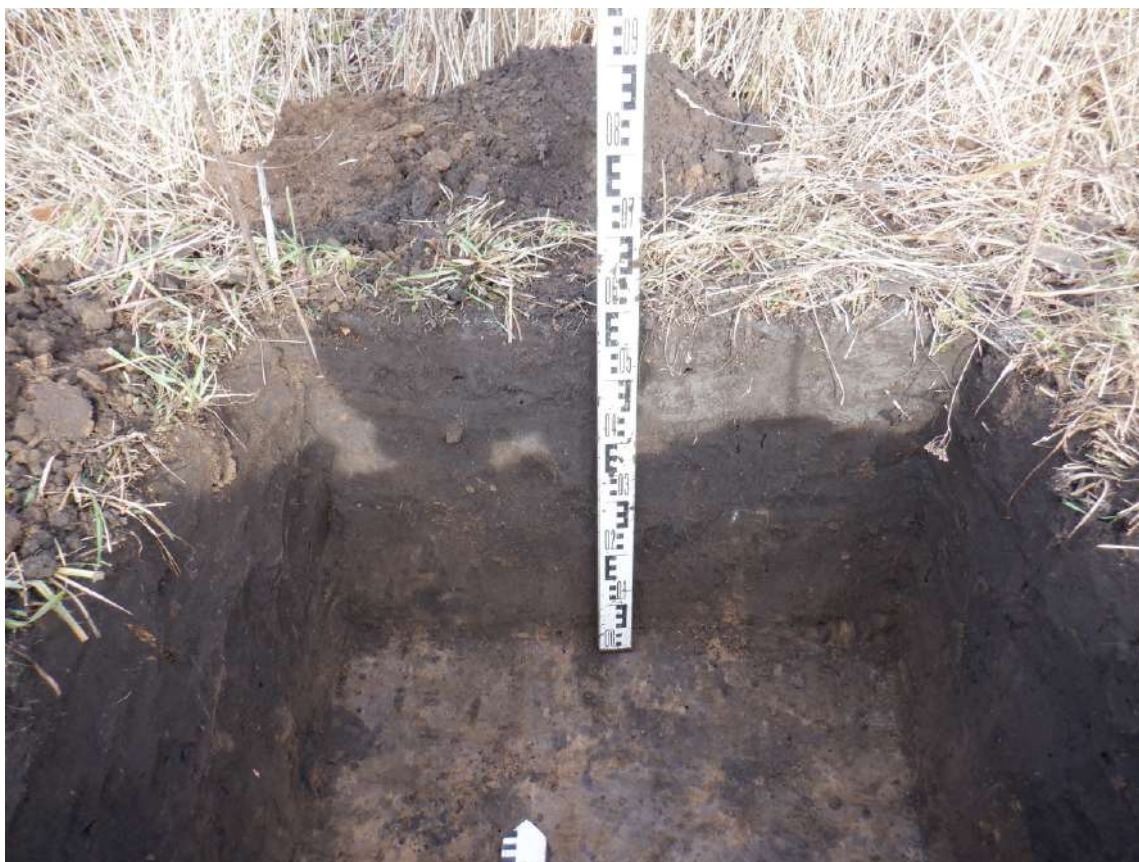
Стратиграфия северного борта. Сверху залегал дерновой слой, его толщина составляла от 0,04 м. За ним следовал слой коричневого суглинка мощностью в 0,36-0,38 м. Ниже залегал жёлто-коричневый суглинок. Его толщина была в пределах от 0,19 до 0,21 м. (Илл. 51; 52).

Илл. 51. Шурф 3. Северный борт после снятия пласта 3 на уровне материка. Вид с юга.

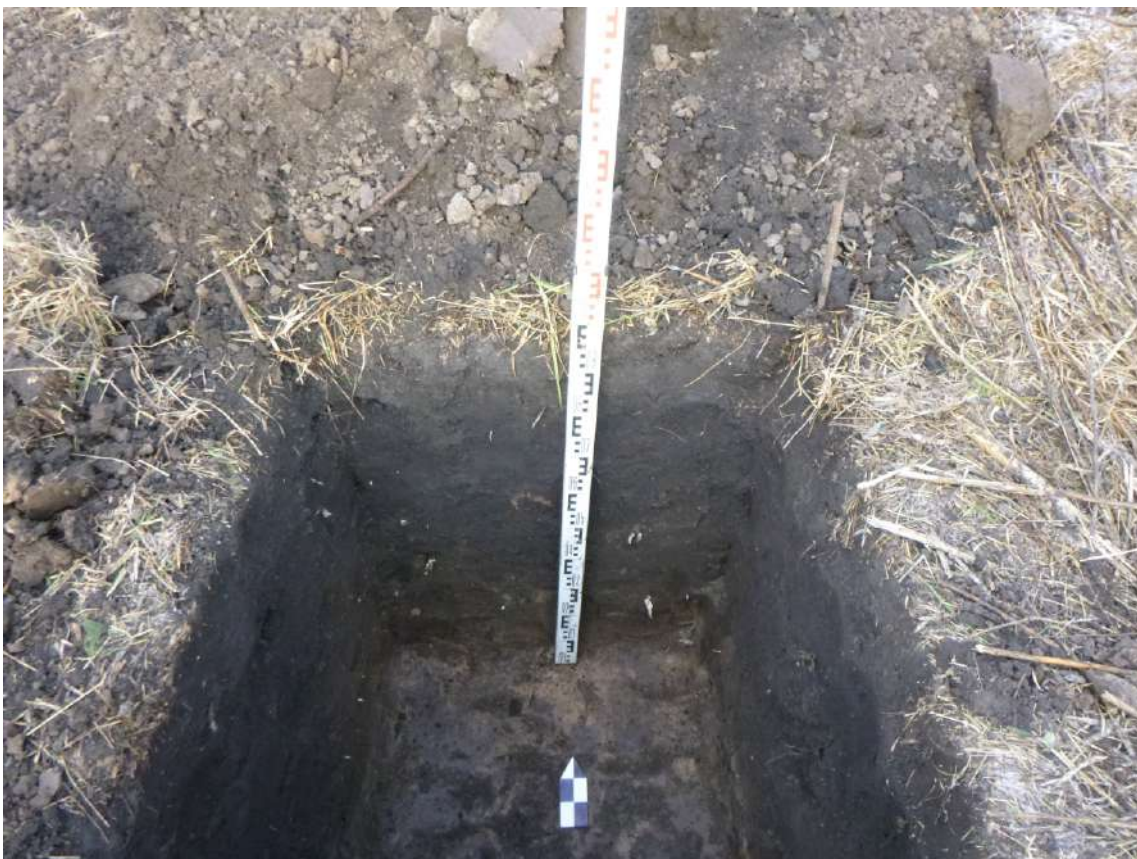
Стратиграфия северного борта. Сверху залегал дерновой слой, его толщина составляла от 0,04 м. За ним следовал слой коричневого суглинка мощностью в 0,65-0,67 м. Ниже залегал жёлто-коричневый суглинок. Его толщина была в пределах 0,28 до 0,31 м. (Илл. 60; 61).

Илл. 60. Шурф 4. Северный борт после снятия пласта 5 на уровне материка. Вид с юга.
